船 舶 事 故 調 査 報 告 書

11 モーターボートNICHIIWA沈没

船種船名 モーターボート N I C H I W A

事故種類 沈没

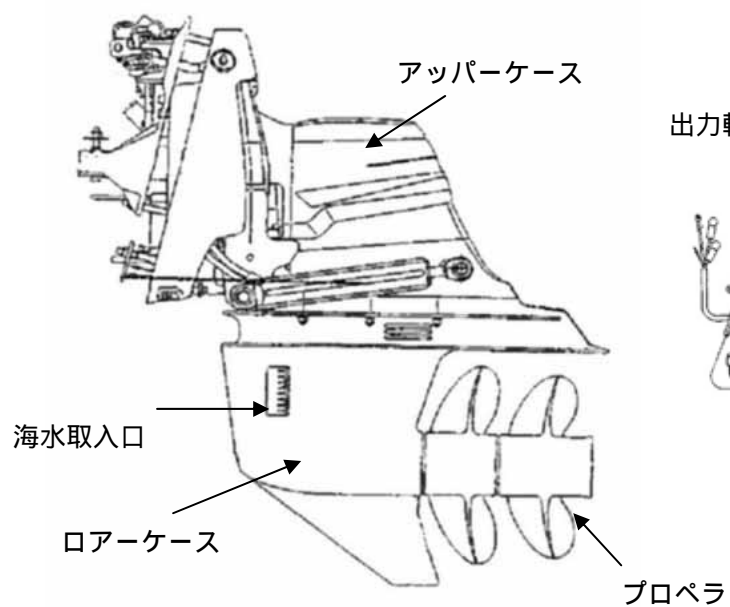
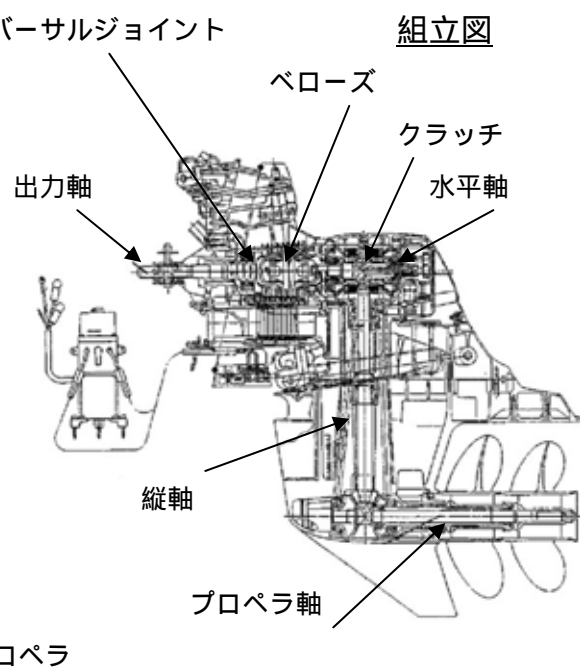
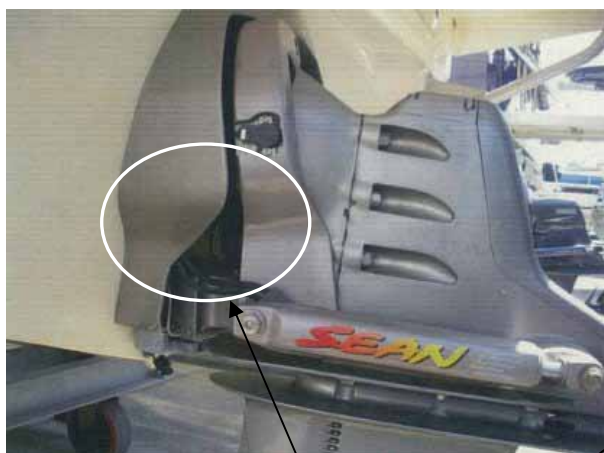
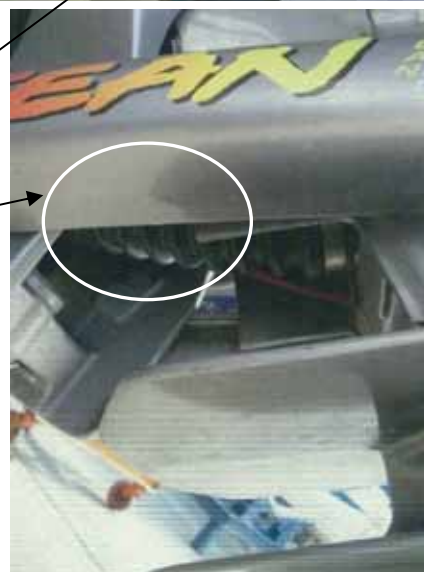
付図2 ドライブの外形図と組立図

- a ドライブは、推進と操舵の機能を有し、アッパーケース部に、主機の出力軸とドライブを駆動する水平軸を接続するユニバーサルジョイント（以下「ジョイント」という。）水平軸及びクラッチが、ロアーケース部に、プロペラ軸が納められ、上下2対の傘歯車を介した駆動縦軸で水平軸とプロペラ軸が接続されている。ジョイントは、海水と接しないよう伸縮するゴム製ベローズで覆われ、ベローズは両端がスチールバンドで船体船尾とアッパーケースに取り付けられている。
- b ロアーケースには、主機の冷却海水取入口があり、通常、トリムアップの状態では、同冷却海水取入口は水面下に保持されている。
- c ドライブは、停泊時には、主機の出力軸、ジョイント及び水平軸の各中心線が、ほぼ海面と一致し、航走時には、同中心線が海面よりやや上方に浮き上がる。

- a ベローズに貝やフジツボなどが付着したまま、ドライブがトリムアップやトリムダウンされると、伸縮時に貝やフジツボの尖端などでベローズが傷つけられる可能性がある。
- b ベローズは、ドライブを船尾に固定する金具やアッパーケースなどの陰に位置することから、外部から一瞥^{いちべつ}して点検することはできない。
- c ベローズは、2～4年間で経年劣化する。
- d ドライブを高くトリムアップしたチルト^{*2}の状態では、主機を運転すると、ジョイントが大きく曲折し、ジョイントそのものが損傷していたり、ジョイント前後の軸が曲損していた場合等には、ベローズの内壁に接触したまま回転し、ベローズの断裂や破口に至る可能性がある。
- e ベローズは、その断裂・破口により、直ちに機関室の浸水に及ぶ等悪影響が大きいことから、ドライブの重要部品の一つであり、取扱説明書においても1年毎に点検及び2年毎に交換する必要があることが明示されている。

主機を運転した状態で、ドライブを海面近くまでトリムアップした場合、ジョイントが損傷したまま大きく曲折した状態で回転すれば、ベローズの内壁に強く接触摩擦することとなり、ベローズが断裂する可能性があることから、ドライブをトリムアップしてプロペラの回転の有無を点検した際、ベローズに断裂が生じた。

２．５．４、２．６及び２．７から、ベローズに断裂・破口が生じたことについては、ゴム材料の経年劣化、トリムアップ時の過大な応力、損傷したジョイン

ト又は曲損したジョイント前後の軸の回転による損傷などが関与した可能性があると考えられる。

2.1、2.5.3、2.5.4、2.6、2.7 及び 3.3 から、船長は、船体の前後進操縦ができなくなったとき、プロペラが回転しているかどうかを確かめるため、主機を運転したままドライブを海面近くまでトリムアップしたため、このとき何らかの力で損傷したジョイント又は曲損したジョイント前後の軸が回転してベローズの内壁にあたり、伸縮状態のベローズが断裂・破口した可能性があると考えられる。

2.5.4 から、本事故時、ベローズは、新替整備されるべき時期を超えているにもかかわらず、適切な整備が行われていなかったため、ゴム材料の硬化やひび割れなど、劣化して断裂・破口しやすい状態であった可能性があると考えられる。

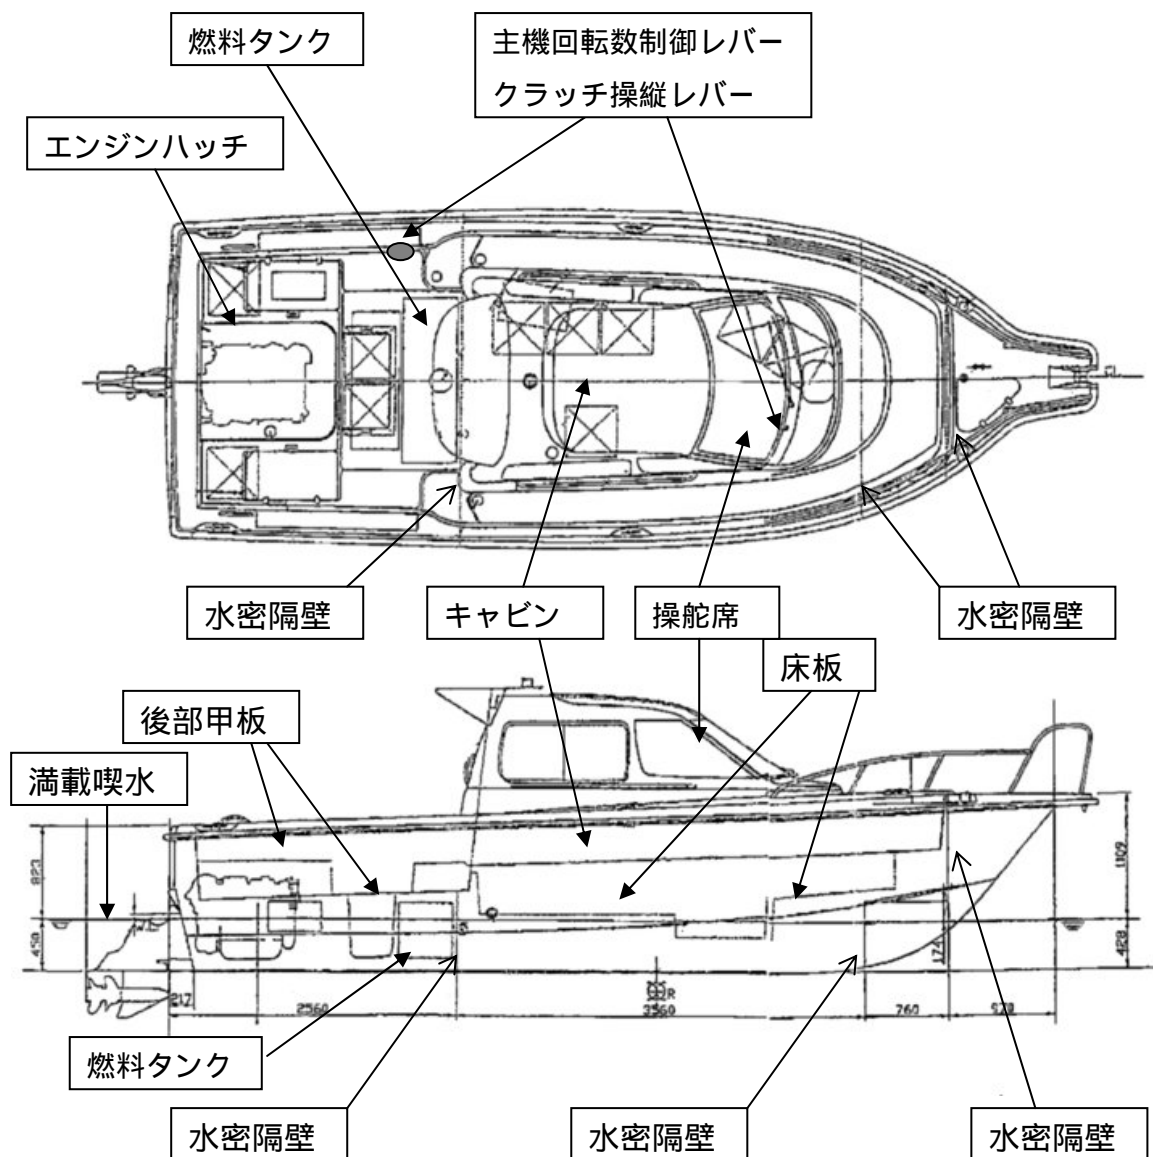
付図3 水密隔壁等配置図

現場調査並びに同型船製造販売会社担当者及び同型船を販売保管しているマリナーの代表者の口述によれば、本船には、船首部２ヶ所、機関室前端１ヶ所に水密隔壁が、後部甲板にエンジンハッチが、機関室船底の最深部には、ボトムプラグ及び生けす用の海水取入口がある。

機関室への浸水は、機関室外板の損傷又はボトムプラグ、生けす用海水取水口、ロアーケース下部の冷却海水取水口に接続された配管若しくはベローズに不具合が生じた場合に発生するものと考えられる。

船底最深部付近にあるボトムプラグや生けす用の海水取入口の不具合であれば、航行中から一定の割合で浸水量が増加する可能性が高い。また、冷却海水取入口に接続された配管の不具合であれば、主機を運転している間に浸水量が増えるが、そのような形跡はない。したがって、ベローズが損傷した可能性が高いと考えられる。なお、１１時５０分以降、船長は、機関室外板が損傷するような異常は感じておらず、機関室外板が損傷する事態はなかったものと考えられる。

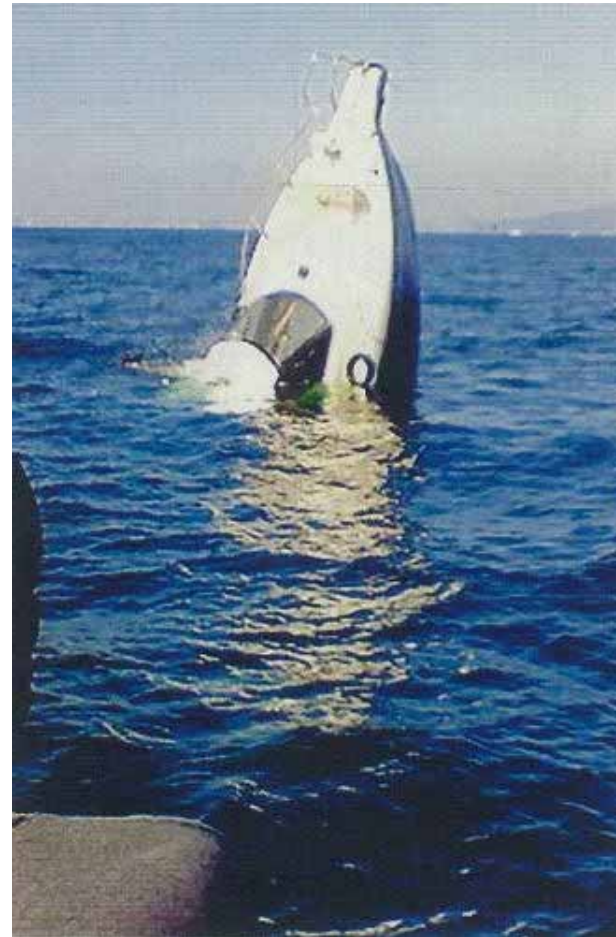
写真 1 沈下の状況

12時35分ごろ、船長が、本件マリーナからの救援船を待っていたとき、船尾がやや沈下しかけているのに気付き、機関室を点検したところ、主機の出力軸の中心付近まで浸水しているのを認めた。その後、浸水量が主機のシリンダヘッド付近まで急増して、13時05分ごろ、船尾から沈み始め、13時15分ごろ、船首先端をわずかに残す状態まで沈下した。

海水が、ドライブのベローズの損傷部位から機関室に浸水し、エンジンハッチから後部甲板上にあふれ出るとともに、船体後部が沈下したことにより船体後部舷端を越えて海水が後部甲板に流入し、操舵室、キャビンに浸水していった。

このため、浮力を喪失し、船尾から沈下して沈没したものと考えられる。
